KWAAITAAL- EN MANTAVLOEREN

Constructief herstel begane grondvloeren

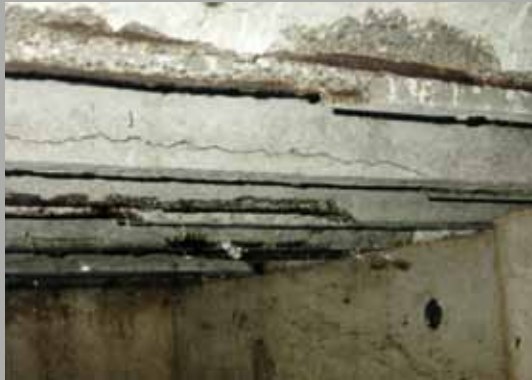
In de jaren '60 en '70 zijn in veel woningen betonelementen toegepast van het type Kwaaitaal en Manta. De wapening van veel van deze elementen is gaan roesten, doordat bij de productie destijds calciumchloride is gebruikt. Dit heeft in de woningen ernstige constructieve problemen veroorzaakt. De Rendon Onderhoudsgroep heeft verschillende technieken in huis om de beschadigde betonvloeren te herstellen en weer constructief veilig te maken. Wij hebben al vele duizenden woningen met succes onder handen genomen.

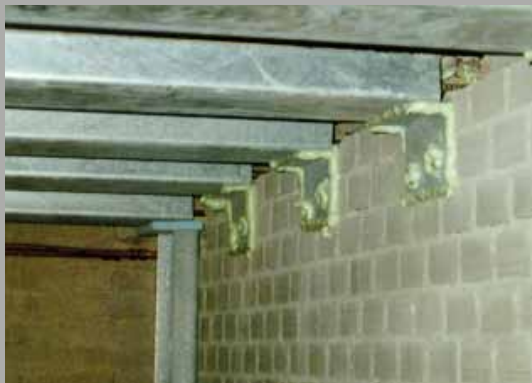
INSPECTIE EN ADVIES

Een complicatie is dat bij de productie van Kwaaitaal- en Manta vloerelementen niet altijd calciumchloride is toegepast. Daardoor kunnen zich in woningen zowel goede als slechte elementen bevinden. Wij beginnen daarom altijd met een grondige inspectie vanuit de kruipruimte. Zo kunnen wij vaststellen welke elementen wel, en welke niet door corrosie zijn aangetast. Ons inspectierapport, uitgevoerd conform CUR-aanbeveling 79 is een uitstekend uitgangspunt voor het bepalen van de meest efficiënte herstelmethode: U-profielen, opspanliggers of het BIM-naspansysteem.

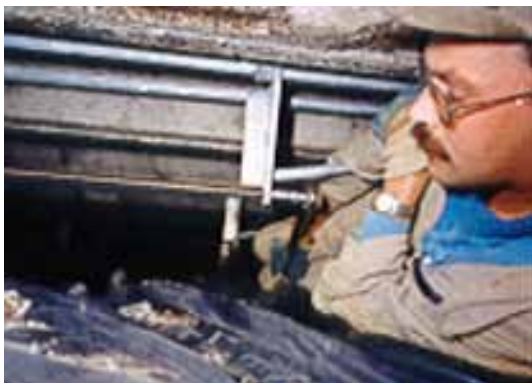
U-PROFIELEN

De meest ingrijpende, maar zeer duurzame aanpak is het verwijderen van de aangetaste wapening en het omliggende beton uit de vloerelementen. Onze specialisten plaatsen vervolgens gegalvaniseerde U-profielen als een goot onder de verwijderde ribben. Hiermee worden nieuwe, gewapende betonnen balken gemaakt. Na deze ingreep is het draagvermogen van de vloer minimaal gelijk aan dat van een nieuwe vloer, terwijl de betonschade niet meer zichtbaar is.

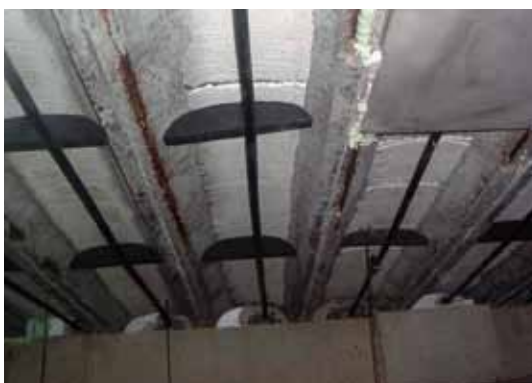
OPSPANLIGGERS

Als de kruipruimte hoog genoeg is en er niet teveel leidingen onder de vloer liggen, kan de vloer met opspanliggers worden hersteld. Deze methode is snel en eenvoudig uit te voeren. Wij brengen dan onder ieder beschadigd vloerelement een stalen draagconstructie aan. Hierdoor krijgt elk element weer voldoende draagvermogen. De roestende, niet functionerende betonwapening kan gewoon blijven zitten. De draagconstructie kan worden afgestemd op de gewenste vloerbelasting en de levensduur van de vloer is vergelijkbaar met die van een nieuwbouwvloer.

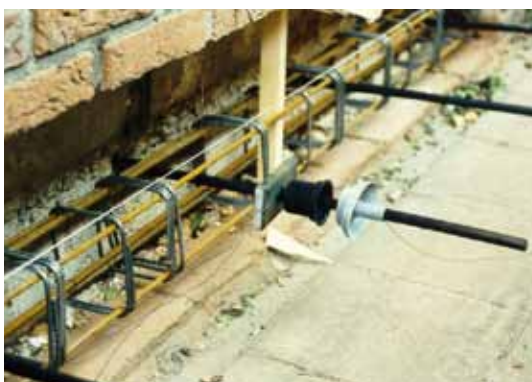
HET BIM-NASPANSYSTEEM

In grotere gebouwen en geschakelde woningen liggen de beschadigde vloerelementen veelal als een keten in elkaars verlengde. Dan is het BIM-naspansysteem - al in 1980 ontwikkeld door betonspecialisten binnen de Rendon Onderhoudsgroep - de voordeligste oplossing. De ondersteuning bestaat uit een voorgespannen staalkabel die wordt ingepakt in een dichte kunststof omhulling. De kabel vangt de belasting vanuit de vloer op via speciale drukklokken.
