KWAAITAAL- EN MANTAVLOEREN

Constructief herstel begane grondvloeren

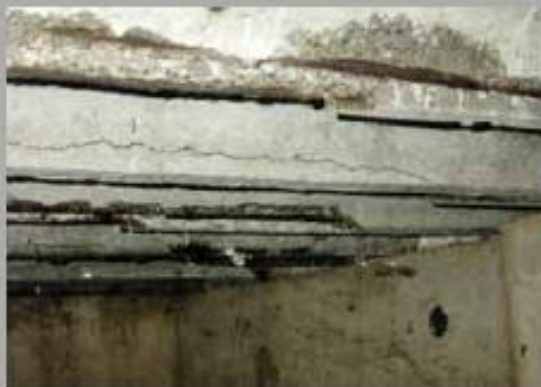
In de jaren '60 en '70 zijn in veel woningen betonelementen toegepast van het type Kwaaitaal en Manta. De wapening van veel van deze elementen is gaan roesten, doordat bij de productie destijds calciumchloride is gebruikt. Dit heeft in de woningen ernstige constructieve problemen veroorzaakt. De Rendon Onderhoudsgroep heeft verschillende technieken in huis om de beschadigde betonvloeren te herstellen en weer constructief veilig te maken. Wij hebben al vele duizenden woningen met succes onder handen genomen.

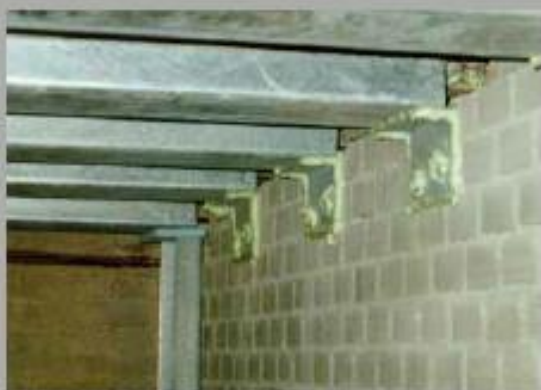
INSPECTIE EN ADVIES

Een complicatie is dat bij de productie van Kwaaitaal- en Manta vloerelementen niet altijd calciumchloride is toegepast. Daardoor kunnen zich in woningen zowel goede als slechte elementen bevinden. Wij beginnen daarom altijd met een grondige inspectie vanuit de kruipruimte. Zo kunnen wij vaststellen welke elementen wel, en welke niet door corrosie zijn aangetast. Ons inspectierapport, uitgevoerd conform CUR-aanbeveling 79 is een uitstekend uitgangspunt voor het bepalen van de meest efficiënte herstelmethode: U-profielen, opspanliggers of het BIM-naspansysteem.

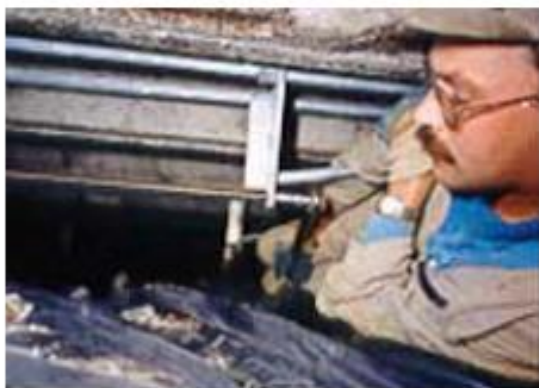
U-PROFIELEN

De meest ingrijpende, maar zeer duurzame aanpak is het verwijderen van de aangetaste wapening en het omliggende beton uit de vloerelementen. Onze specialisten plaatsen vervolgens gegalvaniseerde U-profielen als een goot onder de verwijderde ribben. Hiermee worden nieuwe, gewapende betonnen balken gemaakt. Na deze ingreep is het draagvermogen van de vloer minimaal gelijk aan dat van een nieuwe vloer, terwijl de betonschade niet meer zichtbaar is.

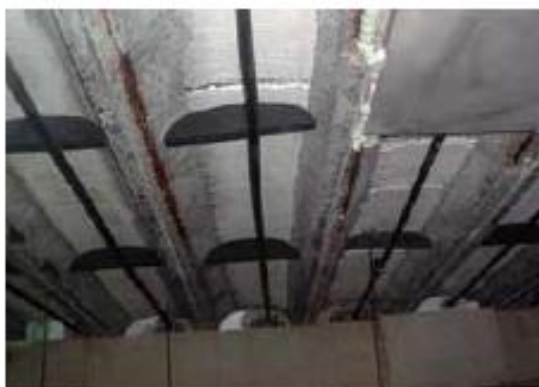
OPSPANLIGGERS

Als de kruipruimte hoog genoeg is en er niet teveel leidingen onder de vloer liggen, kan de vloer met opspanliggers worden hersteld. Deze methode is snel en eenvoudig uit te voeren. Wij brengen om en om ieder beschadigd vloerelement een stalen draagconstructie aan. Hierdoor krijgt elk element weer voldoende draagvermogen. De roestende, niet functionerende betonwapening kan gewoon blijven zitten. De draagconstructie kan worden afgestemd op de gewenste vloerbelasting en de levensduur van de vloer is vergelijkbaar met die van een nieuwbouwfloer.

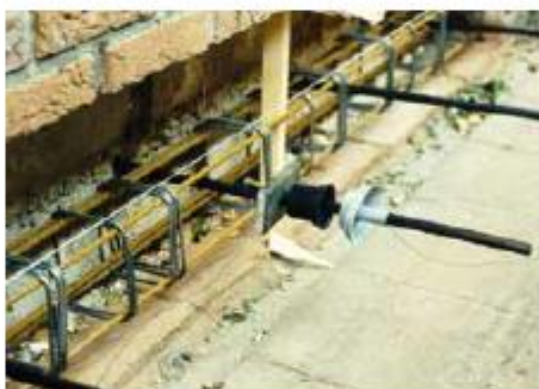
HET BIM-NASPANSYSTEEM

In grotere gebouwen en geschakelde woningen liggen de beschadigde vloerelementen veelal als een keten in elkaars verlengde. Dan is het BIM-naspansysteem - al in 1980 ontwikkeld door betonspecialisten binnen de Rendon Onderhoudsgroep - de voordeligste oplossing. De ondersteuning bestaat uit een voorgespannen staalkabel die wordt ingepakt in een dichte kunststof omhulling. De kabel vangt de belasting vanuit de vloer op via speciale drukklokken.
